双凤二路小学工程

水土保持设施验收报告

建设单位：成都市武侯教育投资有限责任公司
编制单位：一众工程咨询集团有限公司

二〇二二年二月

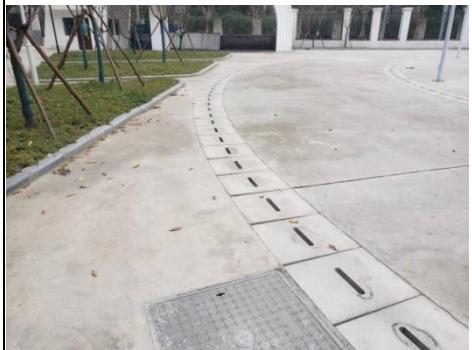
| 措施名称 | 具体位置 | 核查时间 | 质量描述 | 现场照片 |
|---|---|---|---|---|
| 点片状植被、盖板雨水沟 | 教学楼前、操场旁 | 2022.2.20 | 乔灌草综合绿化，覆盖率大于 99%，植被生长良好，景观效果好，保存完好；盖板沟运行良好，起到了很好的水土流失防治作用； | |

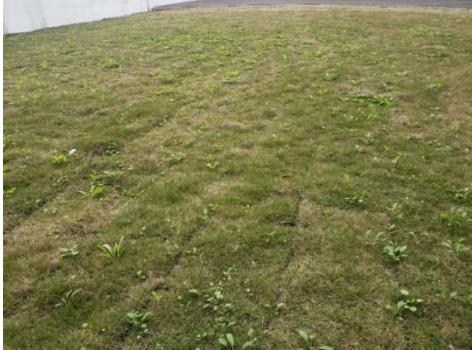
| 措施名称 | 具体位置 | 核查时间 | 质量描述 | 现场照片 |
|---|---|---|---|---|
| 地被 | 景观绿化区域 | 2022.2.20 | 草坪植物效果良好，植被覆盖率大于 99%，景观效果好，保存完好，起到了很好的水土流失防治作用。 | |

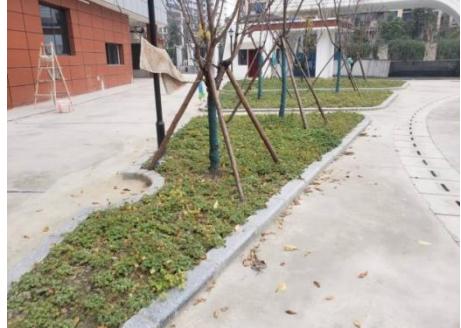
| 措施名称 | 具体位置 | 核查时间 | 质量描述 | 现场照片 |
|---|---|---|---|---|
| 点片状植被 | 校大门入口 | 2022.2.20 | 乔灌草综合绿化，覆盖率大于 99%，植被生长良好，景观效果好，保存完好，起到了很好的水土流失防治作用。 | |

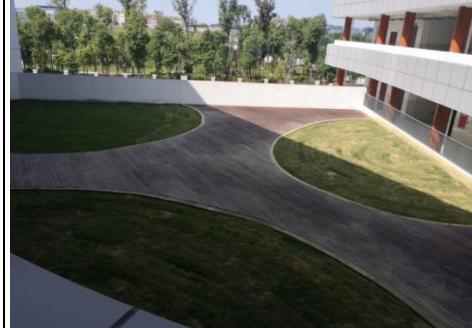
| 措施名称 | 具体位置 | 核查时间 | 质量描述 | 现场照片 |
|---|---|---|---|---|
| 地被 | 构筑物中间区域 | 2022.2.20 | 草坪植被覆盖率大于 99%，景观效果好，保存完好，起到了很好的水土流失防治作用。 | |

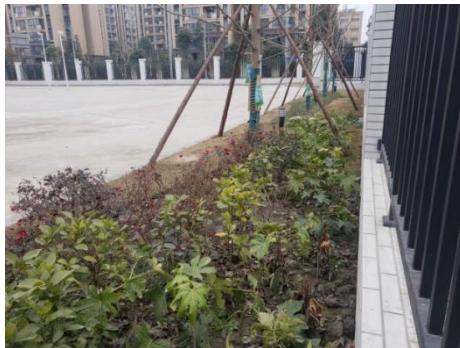
| 措施名称 | 具体位置 | 核查时间 | 质量描述 | 现场照片 |
|---|---|---|---|---|
| 点片状植被 | 操场周边，栅栏处 | 2022.2.20 | 乔灌草综合绿化，覆盖率大于99%，植被生长良好，景观效果好，保存完好，起到了很好的水土流失防治作用。 | |

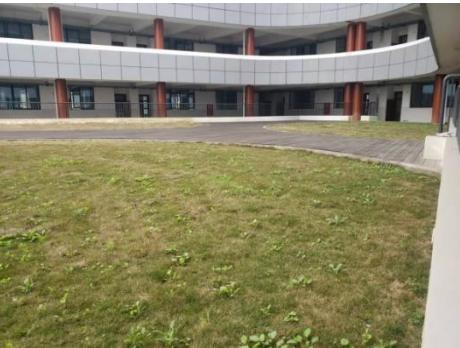
| 措施名称 | 具体位置 | 核查时间 | 质量描述 | 现场照片 |
|---|---|---|---|---|
| 地被 | 教学楼前 | 2022.2.20 | 草坪效果良好，植被覆盖率大于99%，景观效果好，保存完好，起到了很好的水土流失防治作用。 | |
