大理州病死畜禽无害化处理及资源化利用中心

# 水土保持设施验收报告

建设单位：大理英玛生物科技有限公司

编制单位：一众工程咨询集团有限公司

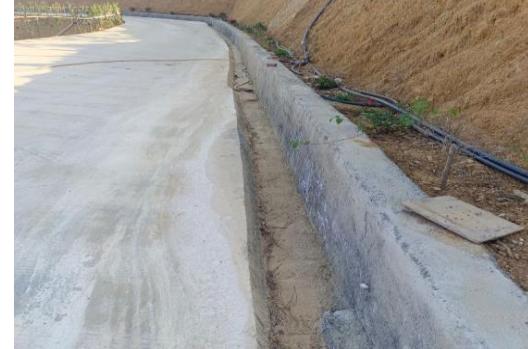
措施名称	具体位置	核查时间	质量描述	现场照片
排洪导流设施	场内边坡坡底	2022.2.25	排水沟外观质量部分优良，总体合格。所用原材料及施工工艺均达到设计要求，沟内畅通完整、稳固，排水能力满足设计要求，排水通畅；挡墙完好

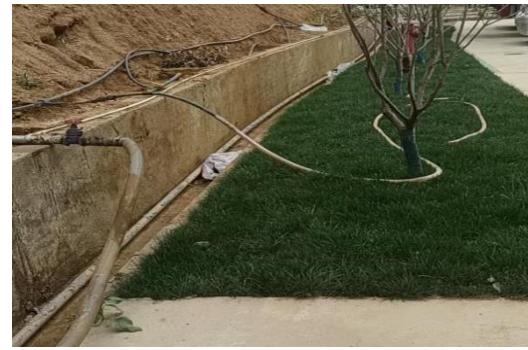
点片状植被	场地内绿化区域	2022.2.25	种植草皮、灌木绿化，覆盖率大于99%，草皮生长良好，效果好，起到了很好的水土流失防治作用

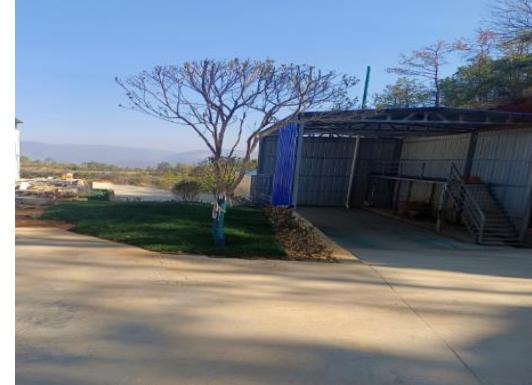
措施名称	具体位置	核查时间	质量描述	现场照片
点片状植被	场地内绿化区域	2022.2.25	种植草皮、灌木绿化，覆盖率大于99%，草皮生长良好，效果好，起到了很好的水土流失防治作用

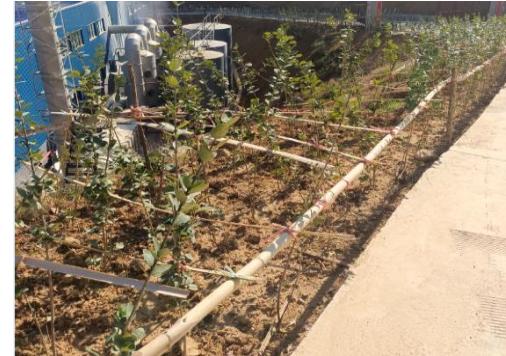
点片状植被	边坡绿化区域	2022.2.25	种植小灌木及爬藤绿化，生长良好，抚育良好，起到了很好的水土流失防治作用，后期应加强管护
