台原恒晟包装生产项目（一期）

# 水土保持方案报告书

（报批稿）

建设单位：四川台原恒晟包装有限公司

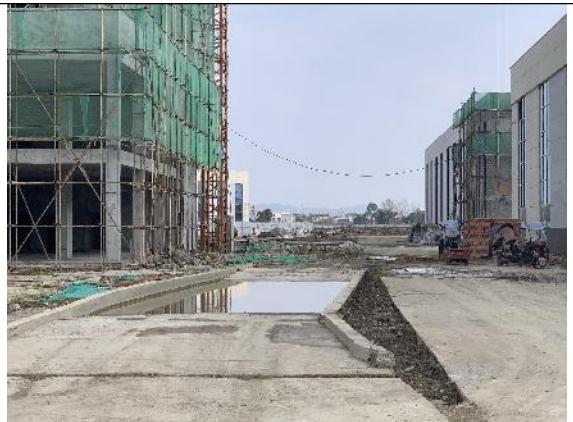
出入口洗车平台现状

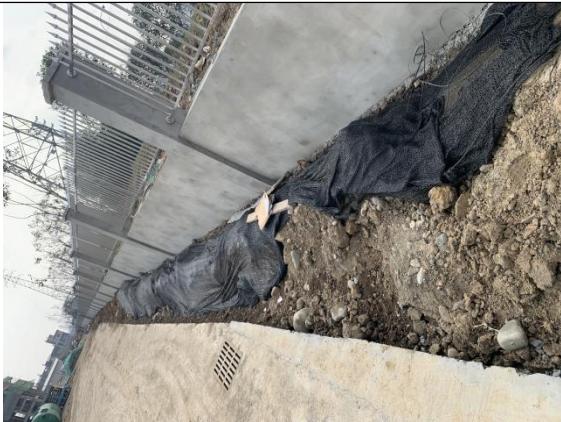
#7 车间密目网遮盖现状

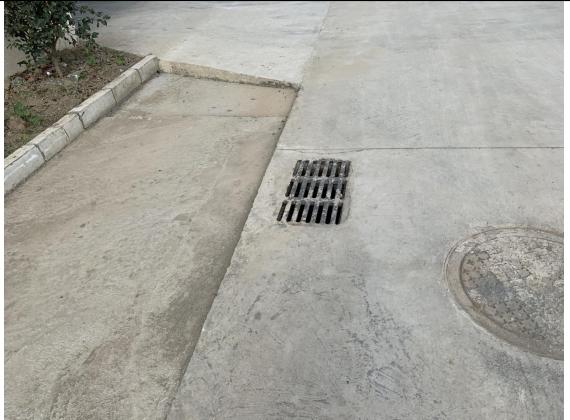
排水现状

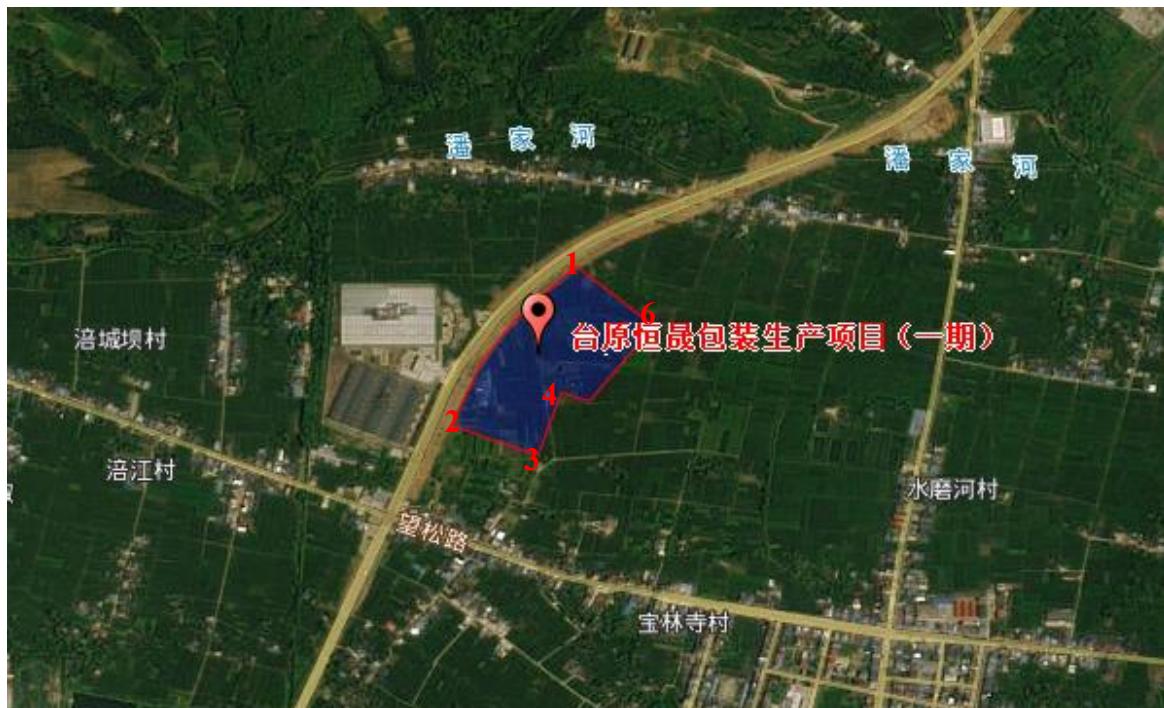
附图 1.1 项目拐点示意图

表 1.4.2 项目各拐点坐标表

序号	东经	北纬
1	104° 55' 47.38"	31° 17' 21.81"
2	104° 55' 37.37"	31° 17' 8.93"
3	104° 55' 44.09"	31° 17' 7.27"
4	104° 55' 46.09"	31° 17' 12.29"
5	104° 55' 48.18"	31° 17' 11.49"
6	104° 55' 53.85"	31° 17' 17.72"

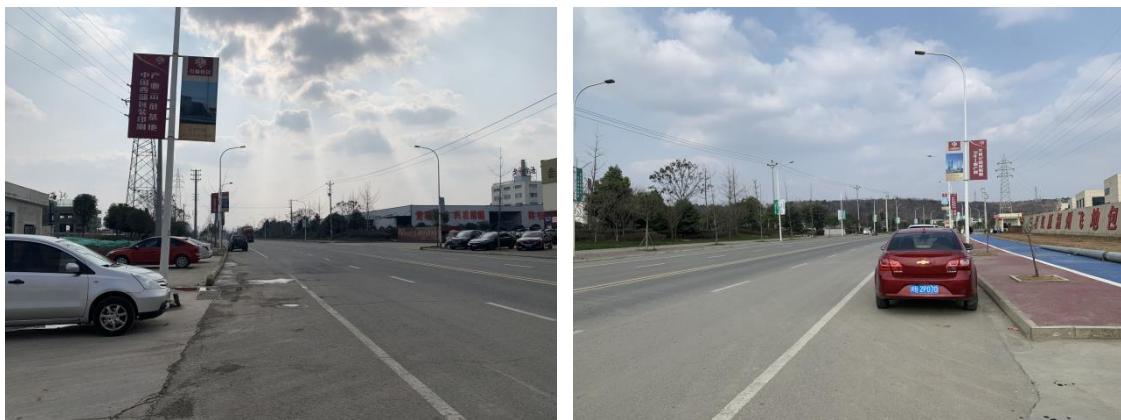
图 2.2 神龙大道道路现状图

项目建设区西侧为神龙大道。现状给水、雨水、排水及电力等管网及道路绿化带等均已建设完成，西侧神龙大道现状宽度为 12m，平均高程约为 415.98m。

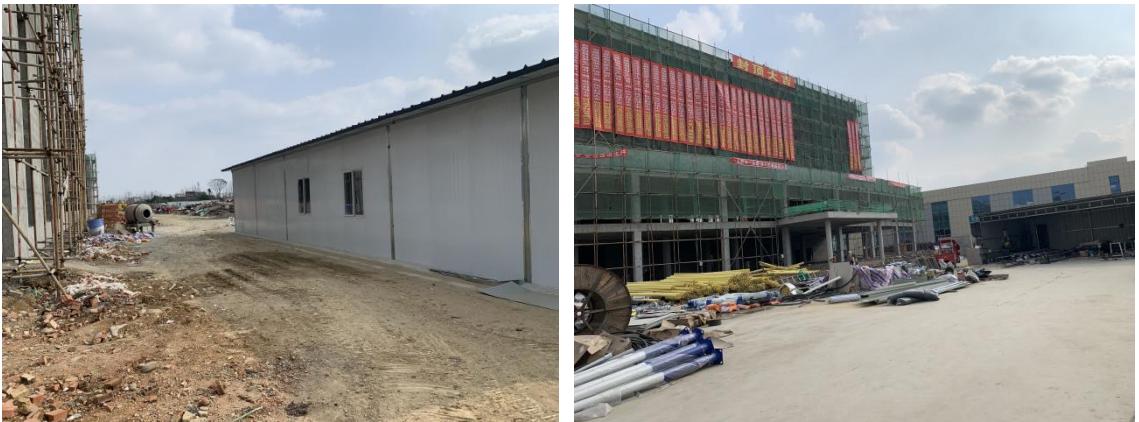
图 2.4 临时板房现场照片

通过现场勘查，项目区存在 2 处临时板房，1 处位于 7#车间南侧，1 处位于研发中心西侧，主要用于办公、生活及材料的临时堆放，采用 1 层活动板房构造，占地面积约 0.10hm<sup>2</sup>，经过业主介绍，该板房完工后将拆除，拆除后该区域将硬化。

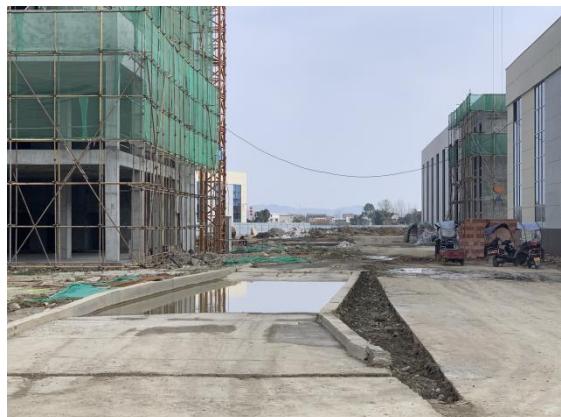
图 2.5 洗车平台现场照片

为了最大限度地减少水土流失、降低对周围及城市环境造成的影响，满足文明施工要求，主体工程在车辆驶出项目区之前的施工出入口设置洗车平台，将轮胎上的泥土洗净，避免对城市道路带来污染。根据现场勘查，洗车平台布设在项目道路区域内，便于车辆从神龙大道进入洗车区域。

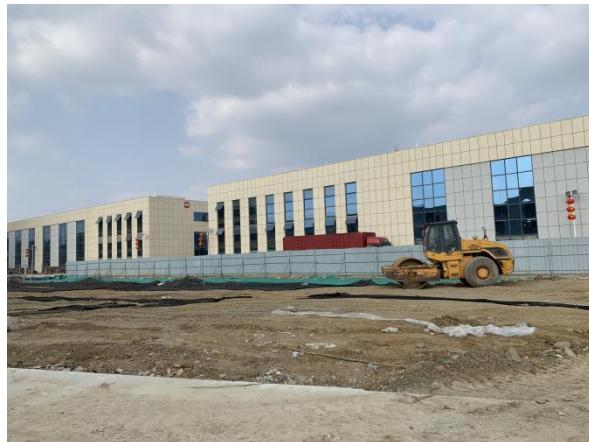
图 2.6 临时堆土区域现场现状照片

根据询问业主，施工期间设置 1 处临时堆土区，主要用于堆存项目所剥离的表土。临时堆土区域位于研发中心东侧，位于道路硬化区（停车位区域），在红线范围内，堆土量为 0.31 万  $m^3$ ，占地面积约 0.10hm $^2$ 。经查阅主体资料，主体工程对该堆土采用密目网遮盖措施，此堆土已用于绿化覆土。

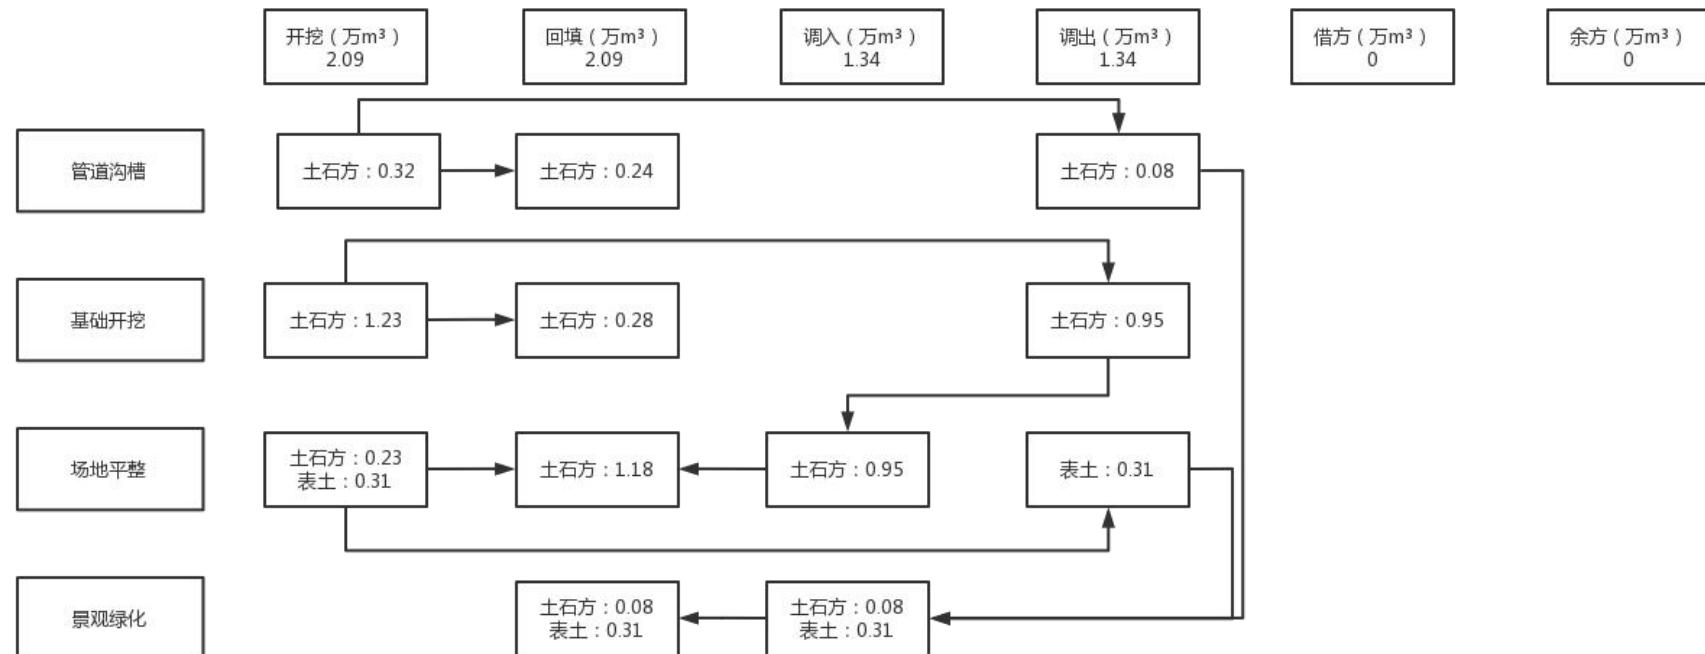
图 2.6 项目建设期土方流向框图 (含表土)

序号	项目组成	挖方			填方			调入		调出		外借		余方	
		土石方	表土	小计	土石方	表土	小计	数量	来源	数量	去向	数量	来源	数量	去向
1	基础开挖①	1.23	0	1.23	0.28		0.28			0.95	②				
2	场地平整②	0.23	0.31	0.54	1.18		1.18	0.95	①	0.31	④				
3	管道沟槽③	0.32	0	0.32	0.24		0.24			0.08	④				
4	景观绿化④	0	0	0	0.08	0.31	0.39	0.39	②、③						
	合计	1.78	0.31	2.09	1.78	0.31	2.09	1.34		1.34

注: 各行均可按“开挖+调入+外借=回填+调出+余方”进行校核。

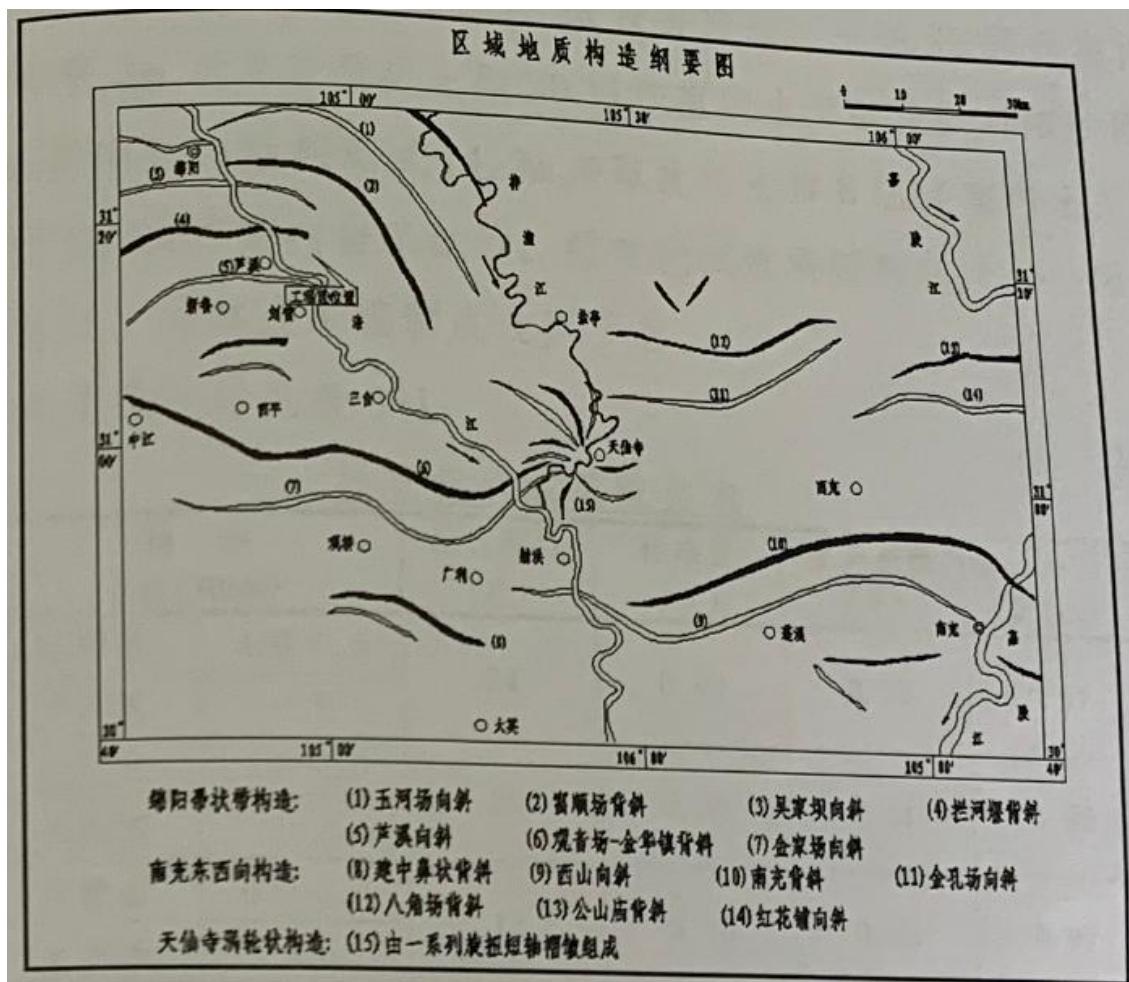
图 2.4, 区域地质构造纲要图

场地位于绵阳环状旋扭构造带之芦溪向斜北翼宽爱部位，该向射轴向近东西向，全长约30公里，两翼地层倾角 $2^{\circ} \sim 5^{\circ}$ 。工程场区出露地层为白垩系下统苍溪组( $K_{1c}$ )泥质粉砂岩，岩层产状近于水平（向北微倾，倾角一般 $1^{\circ} \sim 2^{\circ}$ ）。区内无大的断裂构造，属构造相对稳定区，新生代地壳活动也仅表现为缓慢的升降运动，第四系以来未发现构造形迹出露，新构造运动也只表现为缓慢的升降运动，历史上无破坏性地震发生，区域相对稳定。2008年“5·12汶川8.0级地震期间，项目所在地虽有强烈震感，但未遭受破坏性震害，属地震波及区。综上所述，在区域稳定性方面，工程所在地处于处于地壳稳定区。

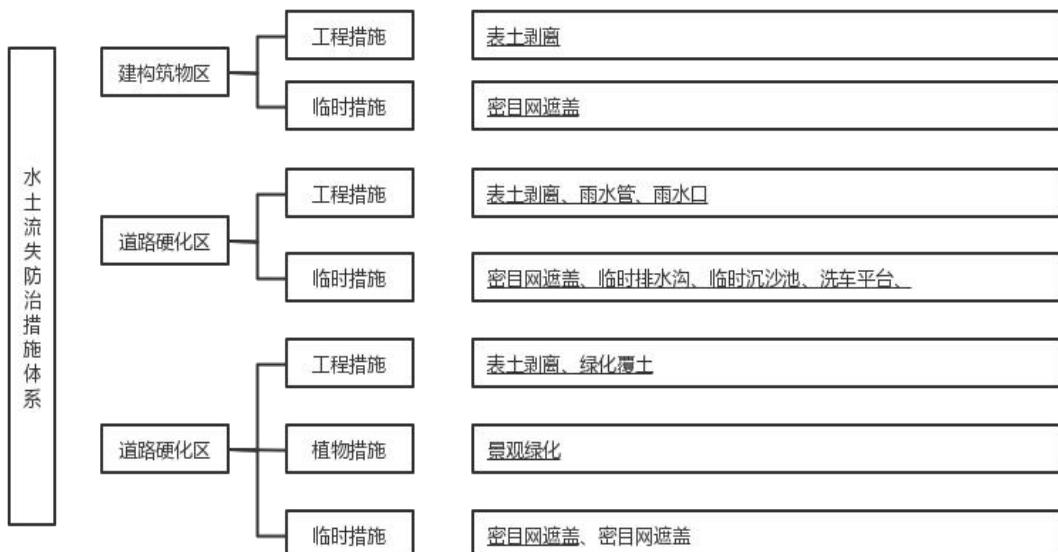
图 5.1 水土流失防治措施体系框图

项目分区	措施类型	水土保持措施	措施部位	备注	
建构构筑物区	工程措施	表土剥离	可剥离表土区域	主体已有	
	临时措施	密目网遮盖	建构构筑物周边		
道路硬化区	工程措施	表土剥离	可剥离表土区域	主体已有	
		雨水口			
		雨水管			
	临时措施	洗车平台	道路及广场硬化区域		
		密目网遮盖			
		临时排水沟			
		临时沉沙池			
		密目网遮盖			
景观绿化区	工程措施	表土剥离	可剥离表土区域	方案新增	
		绿化覆土			
	植物措施	景观绿化	景观绿化区域		
		密目网遮盖			
	临时措施	密目网遮盖

注：“-”为主体已有措施

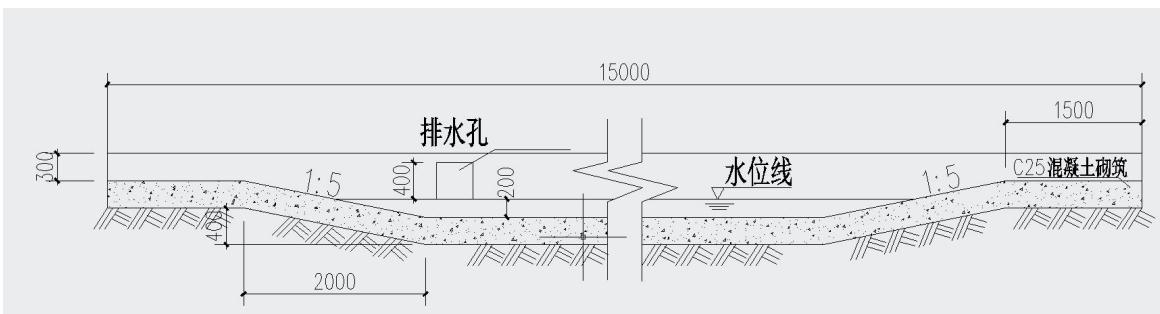
图 5.3 洗车平台典型设计图

根据主体设计，在项目主出入口设置1座洗车平台，洗车平台旁边配套高压水枪，用于冲洗车身，确保施工车辆上不能有泥沙带到公共道路上。

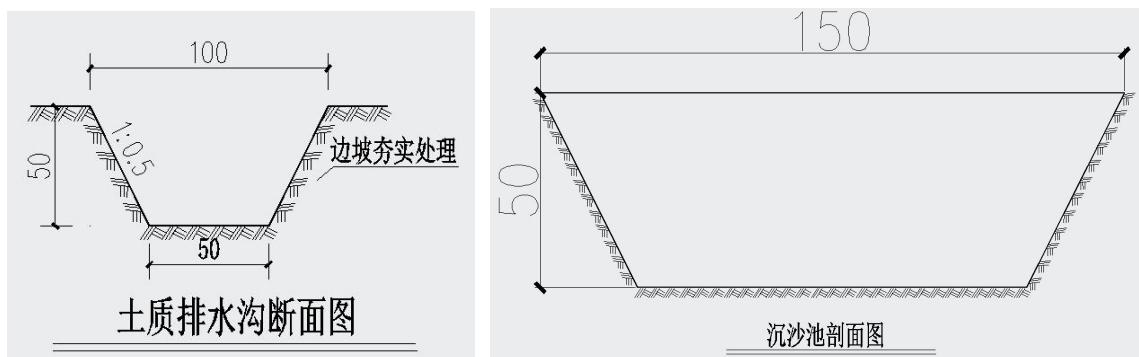
图 5.4 临时排水沟、沉沙池型设计图

根据查阅项目资料，主体在项目建设区四周布设临时排水沟（临时排水沟为土质排水沟，尺寸为0.30m×0.30m）。临时排水沟汇集水流经沉沙池沉淀后排入市政管网。沉沙池内控尺寸：长×宽×高=1.5m×1m×0.5m，为土质沉沙池。经统计，布设临时排水沟1365m，沉沙池3座。目前由于项目即将完工，临时排水沟及沉沙池建

设单位已将其进行掩埋，项目排水利用排水管网排至西侧市政道路。
