# 1 综合说明

本项目属于补报方案，2021 年 7 月，建设单位炉霍县公路段委托一众工程咨询集团有限公司（以下简称“我公司”）负责该项目的水土保持方案编制工作。接受委托后，我公司随即组织技术人员对工程区进行了现场踏勘和分析，制定了方案编制计划，并于 2020 年 10 月编制完成了《炉霍县更知乡八一村异地搬迁通村公路二期工程水土保持方案报告书（送审稿）》。2021 年 12 月 11 日，由炉霍县水利局组织专家召开了该项目水土保持方案技术审查会议，根据评审意见，认真修改，最终形成了《炉霍县更知乡八一村异地搬迁通村公路二期工程水土保持方案报告书（报批稿）》。

项目名称：炉霍县更知乡八一村异地搬迁通村公路二期工程；

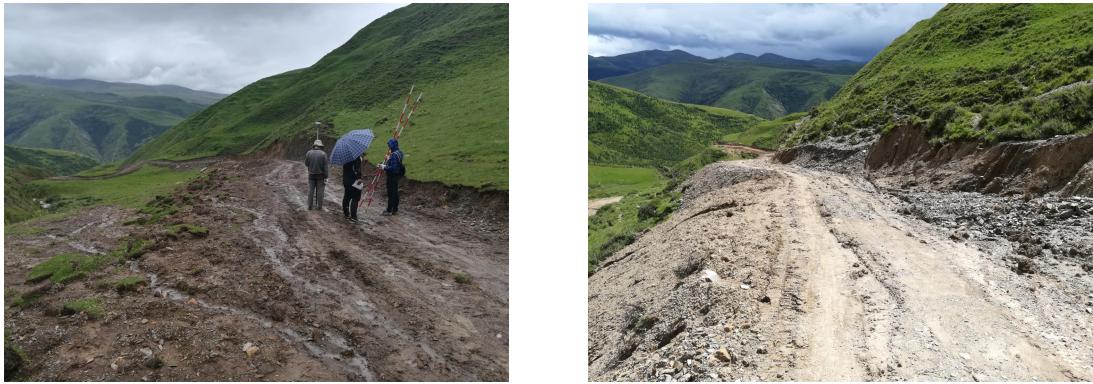
图 2-2 原路状况图

炉霍县更知乡八一村原有乡村道路为土路路面，原路路基宽 3.5~5.5m，人工构筑物少，抗灾害能力差，全线无完善的排水系统，路基破坏较严重，形成大坑小凼而严重影响车辆通行。

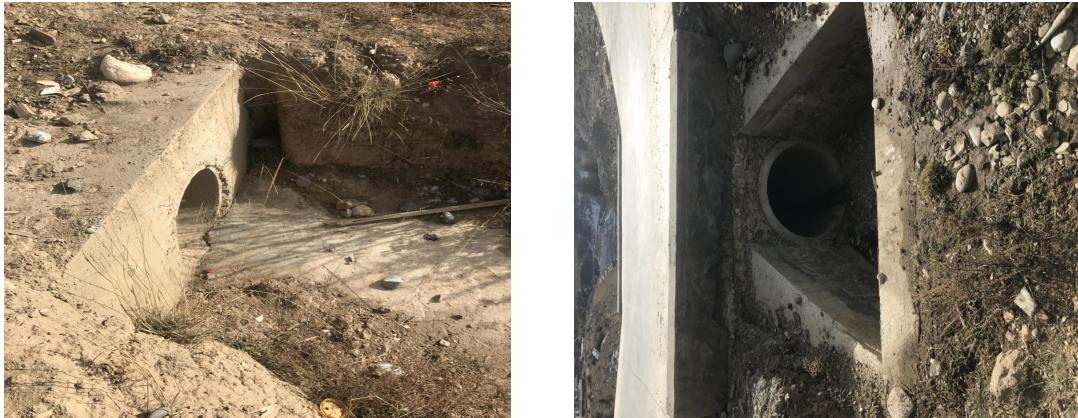
图 2-4 圆管涵状况图

路基防护工程于 2020 年 4~10 月施工，据 2021 年 10 月现场调查，该道路路基边坡和挡护设施正常运行，路基挖填方边坡基本稳定，外观结构良好，无破损状况，基本满足路线沿线的保水护土要求。该道路全线涵洞正常运行，无淤积和堵塞现象，涵洞外观结构无破损状况，基本满足设计的过流要求。

根据调查主体竣工资料，本项目全线设置 17 道钢筋砼圆管涵（ $1\varnothing 0.75\text{m}$ ），设置 4 道钢筋砼圆管涵（ $1\varnothing 1.0\text{m}$ ），全长 147m，设置 2 道钢筋混凝土盖板暗涵，全长 14m， $3.0\text{m}\times 2.0\text{m}$  及  $1.5\text{m}\times 1.5\text{m}$  各一道，本项目管涵不界定为水土保持措施。

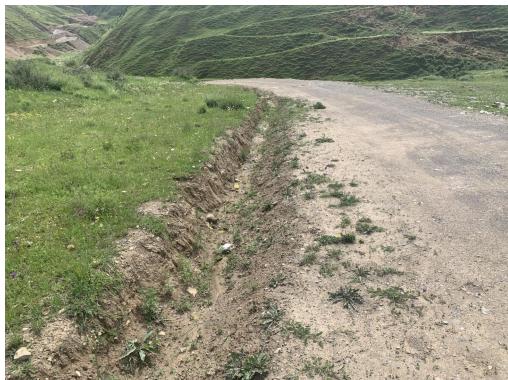
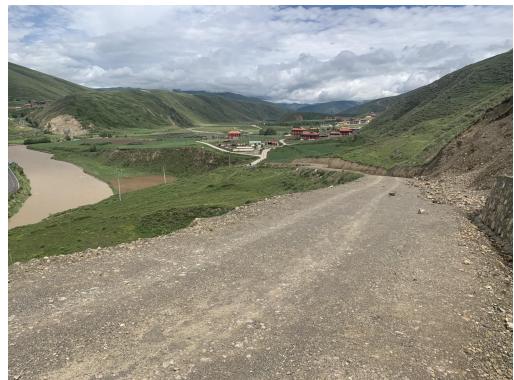
图 2-5 道路现状图

工程建设采用泥结碎石路面层， $10\text{cm}$  厚泥结碎石面层，泥结碎石路面工程量  $31086.76\text{m}^2$ 。

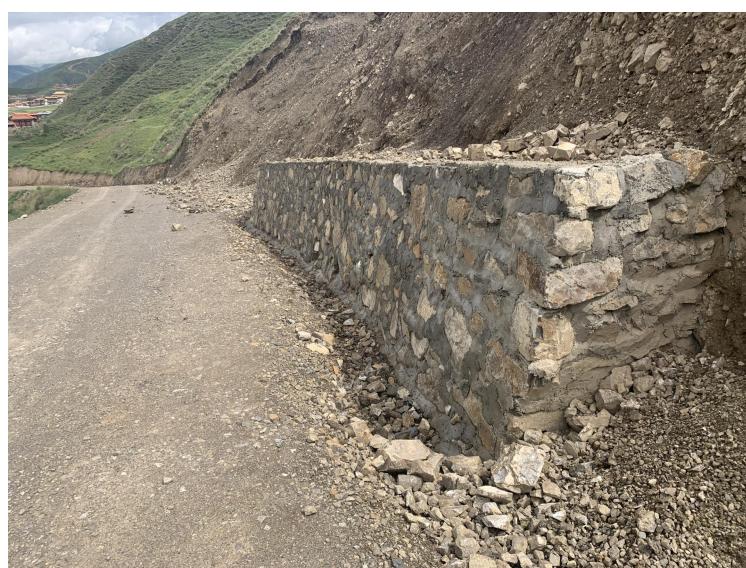
图 3-1 挡墙现状

本项目道路边坡基本维持原有边坡，防护工程根据土质边坡稳定性、边坡陡缓情况、征地情况设置，主要进行 1:1.5 放缓坡处置，本次设计重点针对原有存在垮塌等问题的边坡区域进行整治、防护设计，挡土墙、护肩墙采用 M7.5 浆砌 MU30 片石砌筑，10~15m 设置一道沉降缝，缝宽 2cm，缝内用水泥麻絮填塞。对边坡垮方地段清理堆积物后采用路堑墙，采用 M7.5 浆砌 MU30 片石砌筑，10~15m 设置一道沉降缝，缝宽 2cm，全线设置路堑墙 1376m，路肩挡土墙 361m。

本项目路基挡墙措施减缓雨水或地表径流对边坡的冲刷作用，主要起防治水土流失的作用，防护措施合理、全面，工程数量充足，可有效地防治开挖路段的水土流失，水土保持功效明显，但考虑到其主要为主体工程服务，不界定为主体已有的水土保持措施。

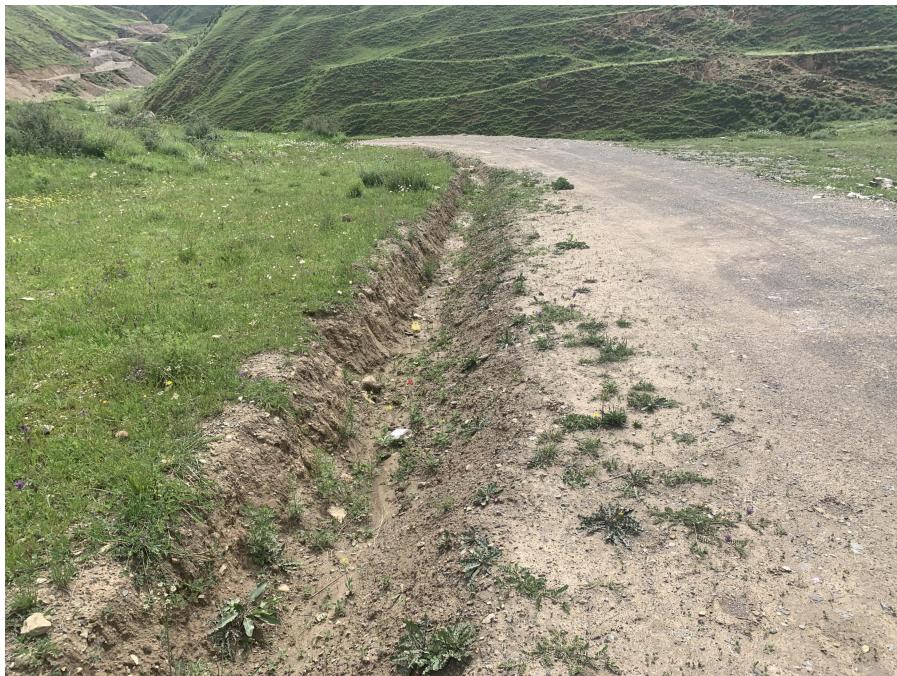
图 3-2 土质排水沟现状

本项目全线共设置土质边沟 8967m，设计排水标准为 10 年一遇洪水，路基排水工程充分考虑了地形地貌、降雨等特性，采用了不同的断面形式、坡比和材料等，整个排水系统完善，可有效抑制地表水对路基和开挖区域的冲刷，达到了水土保持的目的，同时也起到了防护路基的作用。现浇砼截水沟、土质边沟等能有效减轻径流及雨水对土壤的冲刷作用，主要起着水土保持功能，故属于水土保持措施，纳入施工过程水土保持措施体系，并将其纳入主体已有水土保持投资。

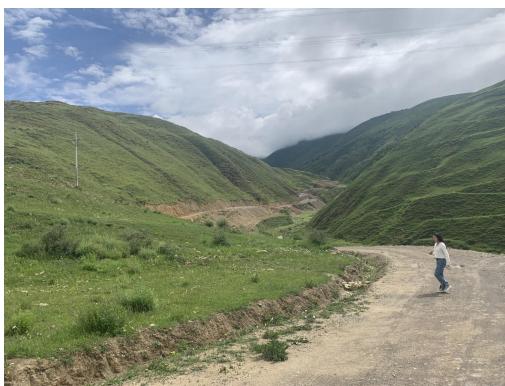
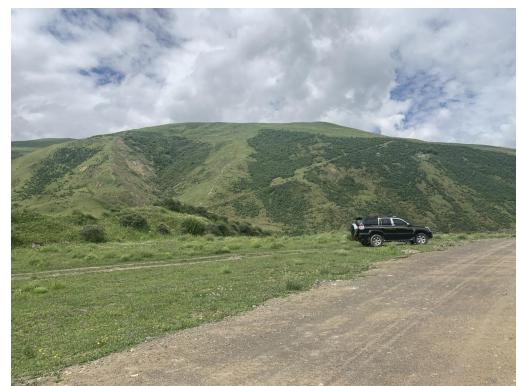
图 3-3 项目区绿化现状

根据调查施工过程资料和竣工资料，主体工程在路基边坡撒播植草籽，草种选择披碱草、羊茅 1: 1 混播，撒播密度  $100\text{kg}/\text{hm}^2$ ，撒播灌草面积  $0.14\text{hm}^2$ ，草籽用量 14kg。目前本项目已进入自然恢复期 1 年，截至 2021 年 10 月现场调查，道路边坡部分区域植被长势不好，仍是裸露状态，本方案建议补种草籽，后期需加强管理和维护。

主体工程实施的撒播植草措施成活后，其枝叶及根部可维持项目区的水土保持功能，本方案将其界定为主体已有水土保持措施，并纳入主体已有水土保持投资。
