汉源县公安局白鹤派出所业务用房及附属工程项目水土保持方案报告表

## 现场照片 (2021 年 9 月 28 日拍摄)

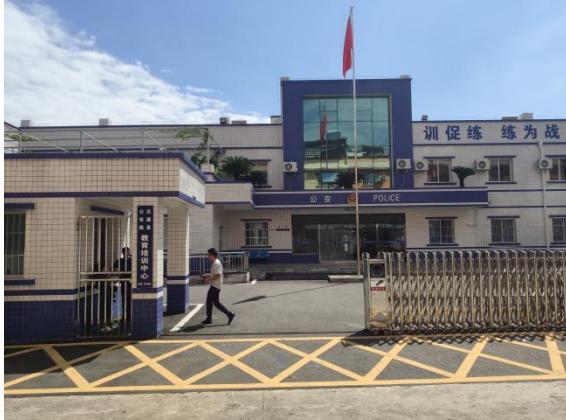
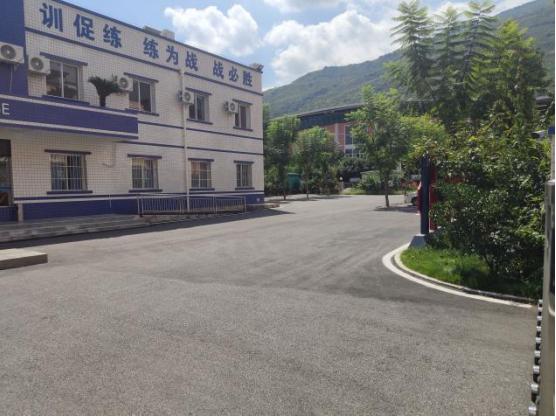
A photograph showing the project's entrance and exit. A person is walking across a paved area with yellow diamond-shaped markings. In the background is a blue and white building with a flag pole and a sign that reads "公安 POLICE" and "训促练练为战 战必胜".

A photograph of a paved area in front of a building. The building has blue and white horizontal stripes and a sign that reads "训促练练为战 战必胜". There are trees and a hill in the background.
<p>项目出入口现状</p>	<p>项目建构筑物现状</p>

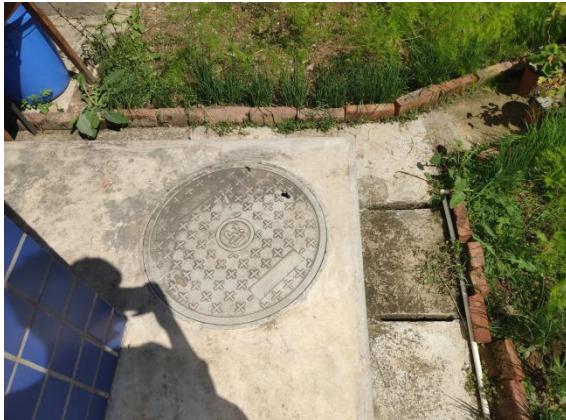
A photograph of a circular manhole cover on a paved surface, surrounded by some grass and a brick curb. The shadow of a person holding a camera is visible on the left.

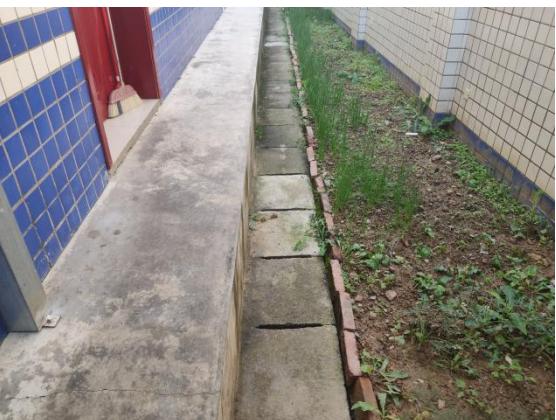
A photograph of a paved walkway next to a drainage ditch. The walkway is made of concrete pavers, and the ditch is lined with a red brick curb. The ground next to the ditch is grassy.
<p>项目雨水井现状</p>	<p>项目四周排水沟现状</p>

根据主体设计资料及现场勘察，本项目沿建筑物四周及道路边侧布设排水沟，尺寸为  $0.4m \times 0.4m$ ，长度约 85m。场地内的雨水经排水沟收集后从东侧排入自然沟渠。从水土保持角度考虑，排水沟防止了雨水对土石方的冲刷，减少水土流失产生，达到防治水土流失目的，具有较强的水土保持功能，应界定为水土保持措施，并计列其投资。

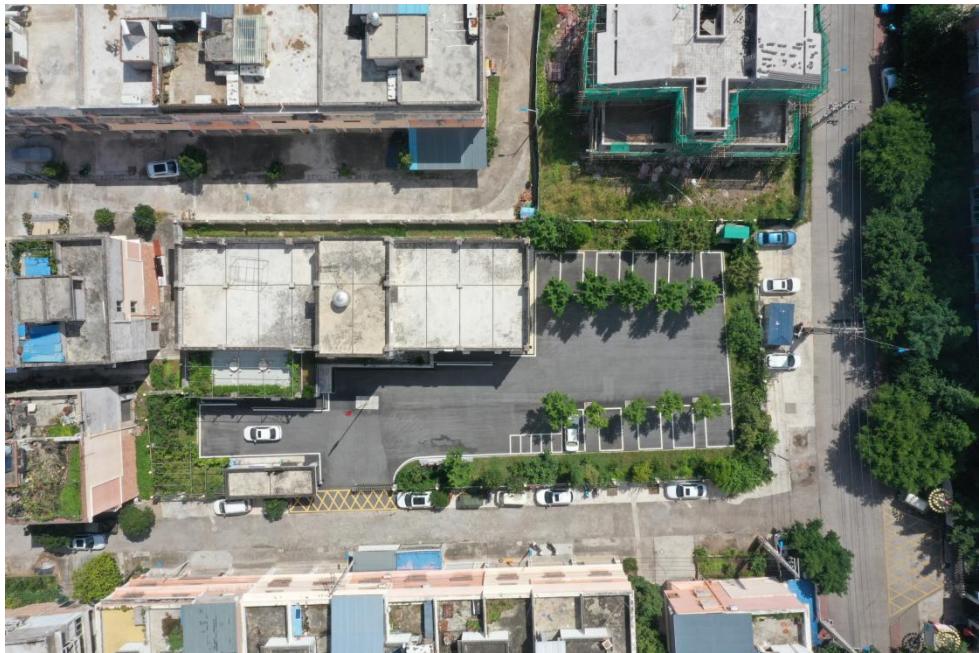
图 2.2-1 项目区鸟瞰图

本项目呈矩形布置，项目占地面积 1951m<sup>2</sup>，整体建设较为简单，主要为派出所业务用房 1 栋、门卫室 1 间、绿化及其他配套设施，建筑四周及道路两旁布设有绿化，其余区域均进行了硬化。项目区西南侧布设 1 个出入口，与已建乡镇道路直接相连，交通方便。

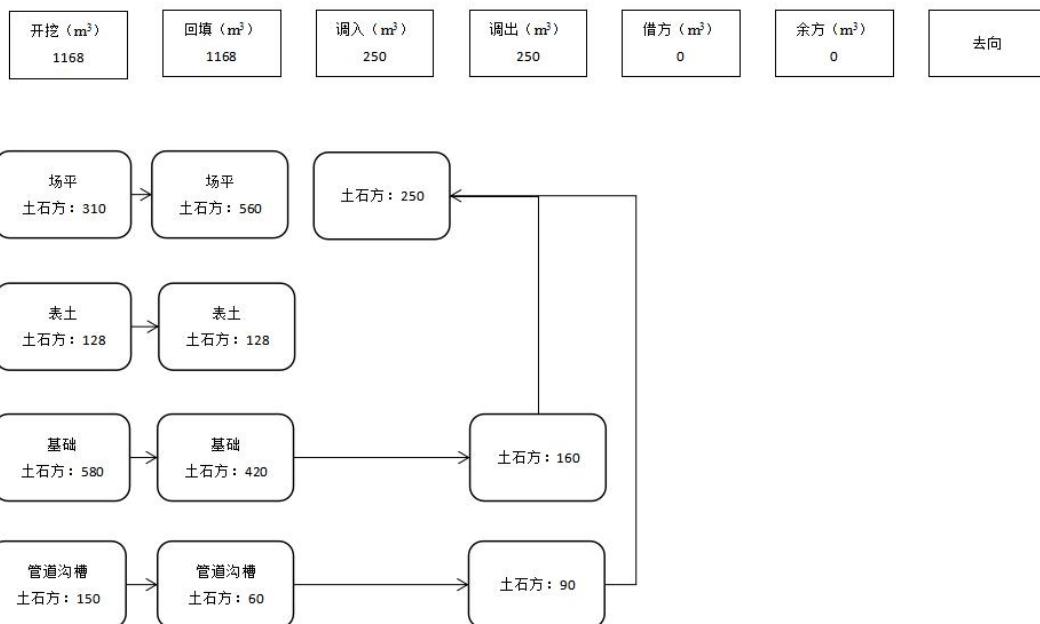
图 2.5-1 土石方平衡流向框图

项目组成			挖方	填方	调入		调出		外借		余方	
					数量	来源	数量	去向	数量	来源	数量	去向
主体工程区	①	表土	128	128								
	②	场平	310	560	250	③、④						
	③	基础开挖工程	580	420			160	②				
	④	管道沟槽工程	150	60			90	②				
合计			1168	1168	250		250

因此，本项目土石方开挖量为  $1168\text{m}^3$ （含表土剥离  $128\text{m}^3$ ），回填土石方量为  $1168\text{m}^3$ （含绿化覆土  $128\text{m}^3$ ），无借方，无余方。
